Ce document retrace les actions menés dans le cadre de l'aménagement de l'accès au parking du Castellas de Durban à Beaumes-de-Venise en juin 2022. La construction a eu lieu dans le cadre de formations assurées par Le CFPPA de Vaucluse pour l'association des Courens et la mairie.

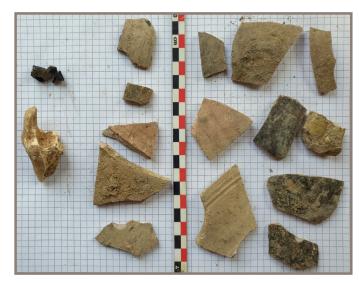
**Fig. 2 & 3:** tessons de poterie remarquables.

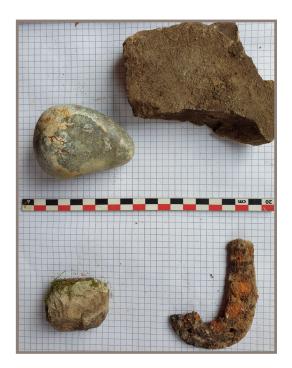
**Fig. 4 et 5:** Autres tessons de poterie vernissée, os et charbon de bois trouvés en bas de fouille.

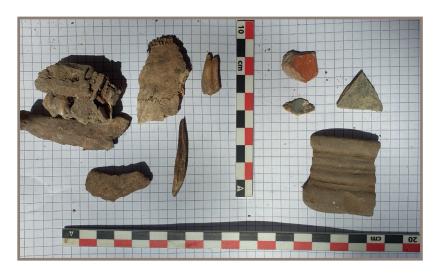
Photos de la réalisation du fond de forme

Lors de la dernière session, un reste de talus n'avait pas été terrassé par la tracto-pelle, nous avons donc pu mieux y contextualiser les découvertes. Le fond de forme est réalisé en lien avec l'implantation du chantier, en utilisant directement la notion de pendage.

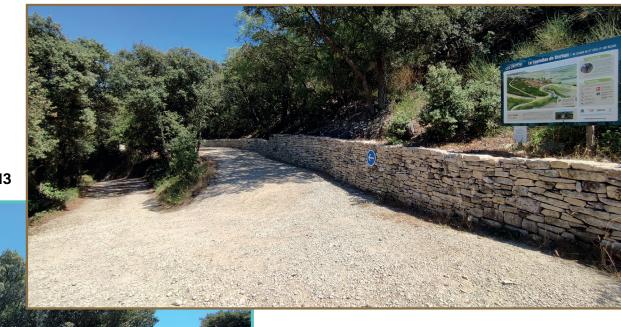
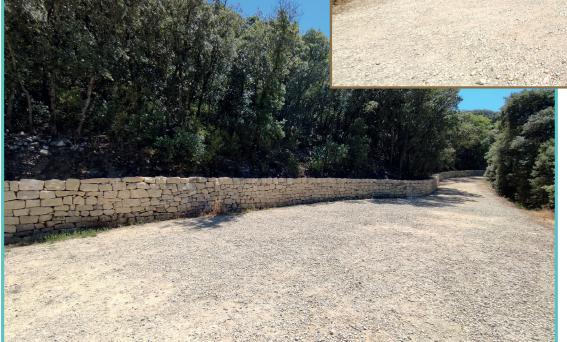
il est possible de déterminer le talus originel d'avant le terrassement, ainsi, en certains points, que le niveau géologique ». Voir Fig 12 et 13. (Page 10)

La coupe réalisée nous permet d'observer un horizon de matériaux écroulés des anciens bâtis du village du Durban, dont la présence sur le site est attestée pour le Moyen-Âge et pour la période moderne.
